# Medeltida kalkmålningar på Wanås slott

Av Herman Andersson

Andersson, H., 2025. Medeltida kalkmålningar på Wanås slott. (Medieval wall-paintings at the castle of Wanås.) *Fornvännen* 120. Stockholm.

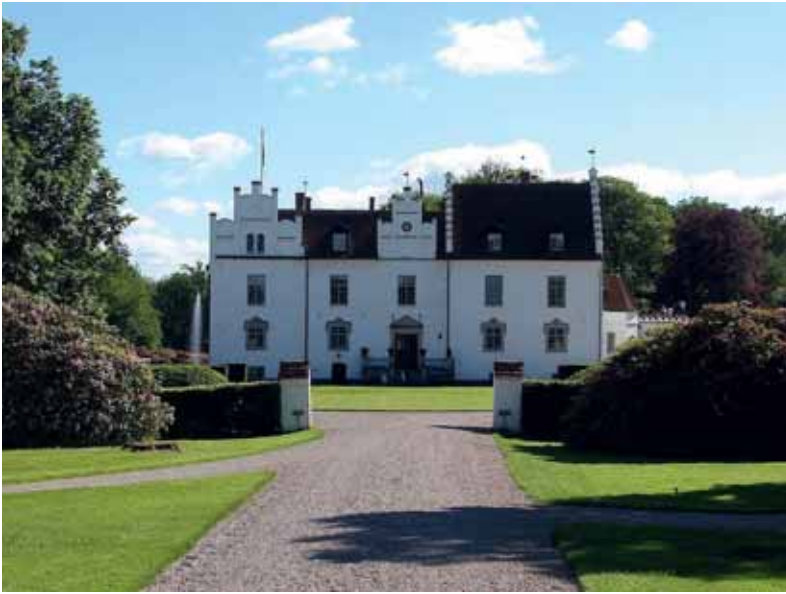
Fig. 1. Slottet sett från norr. Wanås genomgick om- och tillbyggnader främst under 1600-talet. Vid 1800-talets början fick slottet den idag befintliga karaktären av renässansbyggnad. Det medeltida fasta huset är tydligt avgränsat i västra byggnadsdelen. Foto: Herman Andersson 2017. – View of the castle from the north side. Reconstructions and extensions were executed mainly during the 17<sup>th</sup> century. At the beginning of the 19<sup>th</sup> century the castle was given the exterior in Renaissance style that can still be seen today. The medieval part of the castle is clearly defined in the western part of the building.

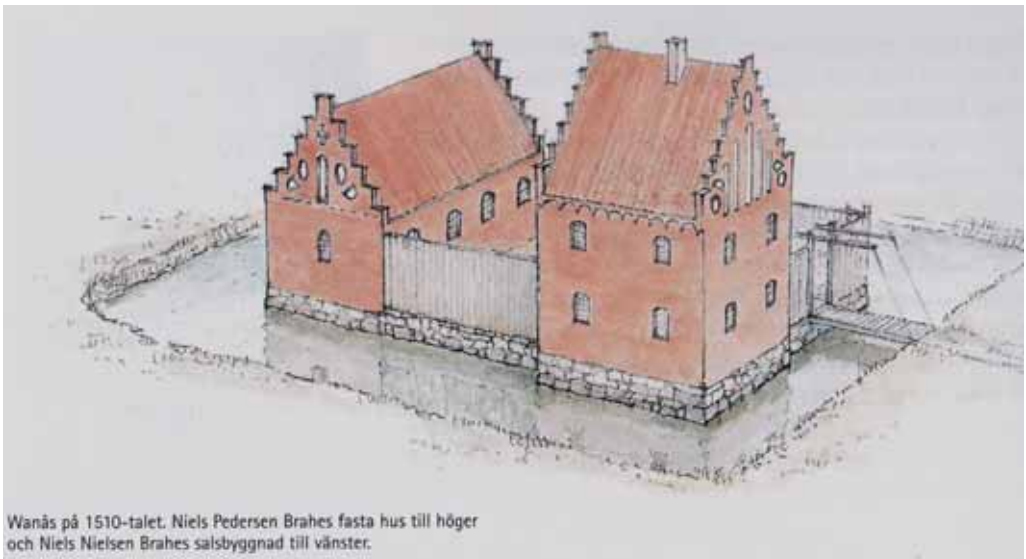
Fig. 2. Rekonstruktionsteckning föreställande Wanås under senare delen av medeltiden. Rekonstruktion: Ralf Edenheim. Teckning: Björn-Olof Köllner. Efter Edenheim 2004, s. 62 – Reconstruction drawing of the late medieval Wanås.

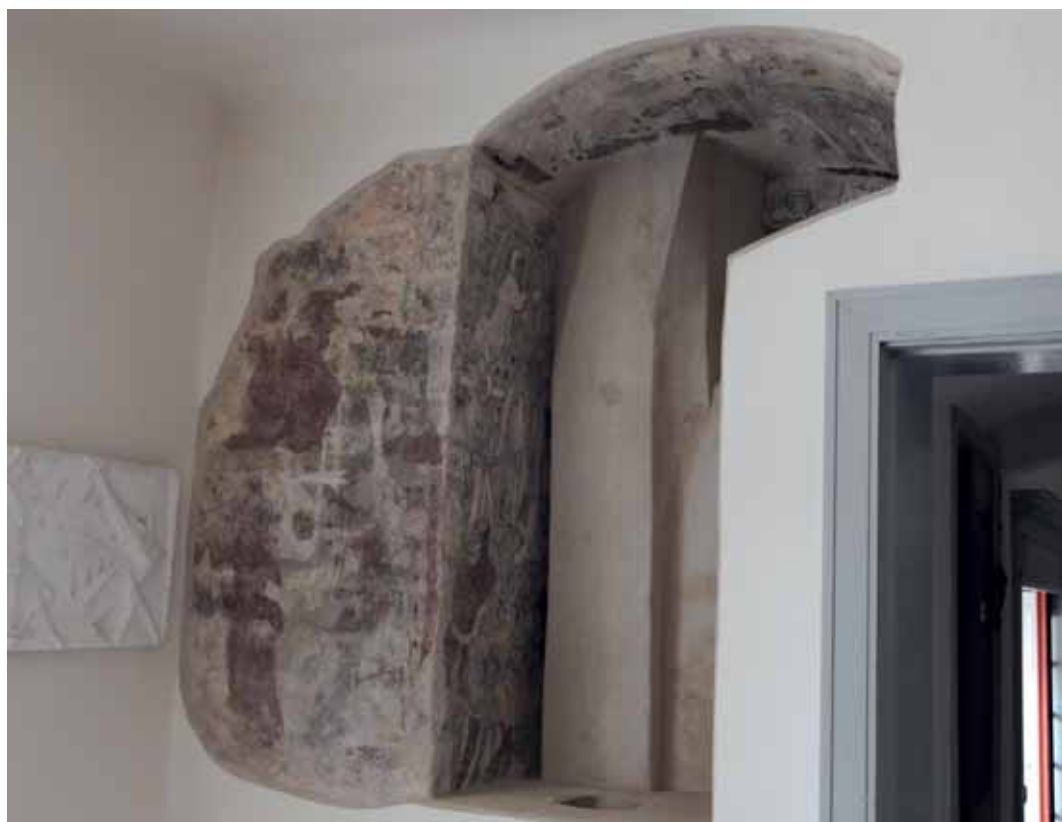
Fig. 3. Översikt av målningsfragmentet och dess placering i rummet. Längst ner till höger i bilden ses slot-tets huvudentré mot norr (fig. 1). Foto: Herman Andersson, 2018. – Overview of the painting fragment and its location in the room. To the bottom right the existing main entrance to the north is visible.

Målningsfragmentet är placerat i ett väggparti och i en välvd nisch på nedre plans östra vägg i det medeltida fasta huset. Rummets östra vägg vetter således mot den medeltida borggården. Väggpartiets största mått är 135 x 65 cm. Målningsytan i nischens vänstra sida har största mått av 144 x 51 cm. Den välvda delens målning är 93 cm bred och 84 cm djup. Huruvida nischen ursprungligen tillhört ett fönster, en dörröppning eller ett altare kan inte säkerställas. I nischen finns idag en sentida slätputsad ledningskanal och den högra sidans avslutning saknas på grund av en sekundär dörröppning (fig. 3).

Markfärgen (bakgrunden) i väggens fält framstår grå med anslag av grönt. Personfram-ställningarna har kraftigt grå till svagt grårosa karnation. Sannolikt har pigment som ingått i karnationsfärgen genomgått en kemisk dekom-position. Exempelvis de på medeltiden vanliga röda pigmenten blymönja och cinnober reagerar med kalk till grått eller brunt. Användande av vit färg, i detta fall bindemedelsburen kalkvitt, är ovanligt i denna typ av måleri (fig. 3).

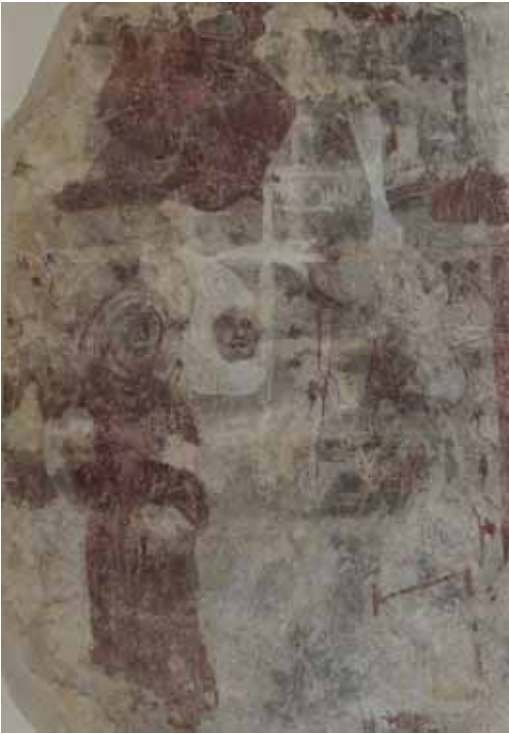
Fig. 4. Väggytan till vänster om nischen med bildmotivet Kristus inför kung Herodes. Foto: Herman Andersson, 2018. – Christ before Herod on the wall to the left of the niche.

Fragmentet omfattar tre ikonografiskt traditio-nella motiv ur den bibliska passionshistorien. Vägpartiets nedre fält visar fragment av en person längst till vänster, därefter Kristus ledd av en vaktsoldat med harnesk och hillebard. Till höger en sittande krönt person (krona och barret) med en furstlig spira i handen. Enligt traditionell medeltida ikonografi framställs här motivet Kristus inför kung Herodes (fig. 4).

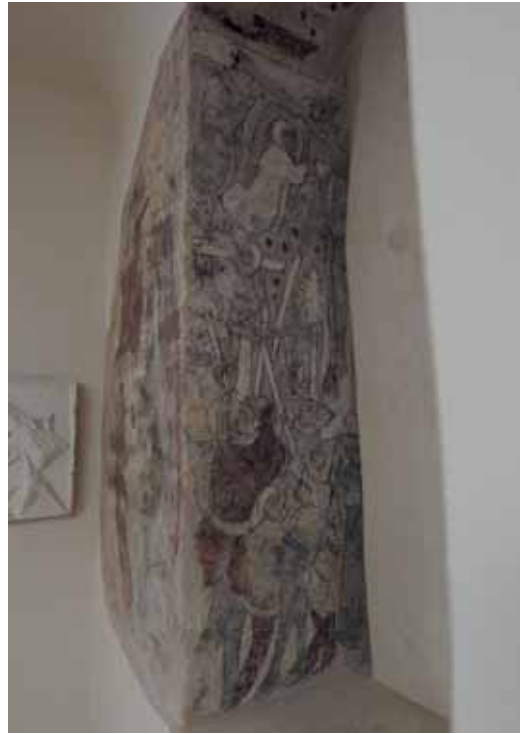
Fig. 5. I nischen återfinns bildmotivet Korsfästelsen. Foto: Herman Andersson, 2018. – The Crucifixion located in the niche.

Motivet i nischens vänstra sida är Korsfästelsen. Kristus ses i den övre delen, och till vänster om denne den icke botgörande korsfäste rövaren Gestas som här är korsfäst på Kristus högra sida, vilket i traditionellt ikonografiskt hänseende är felaktigt. Vakter och bödlar med pinoredskap är sällsynt ondskefulla i sin gestaltning. Bestärfade med avskurna näsor och framställda i profil enligt gängse gestaltning av onda människor eller judar i medeltidens bildvärld. Den soldat som avbildas *en face* längst ned till vänster får förmodas vara lansbäraren Longius (fig. 5).

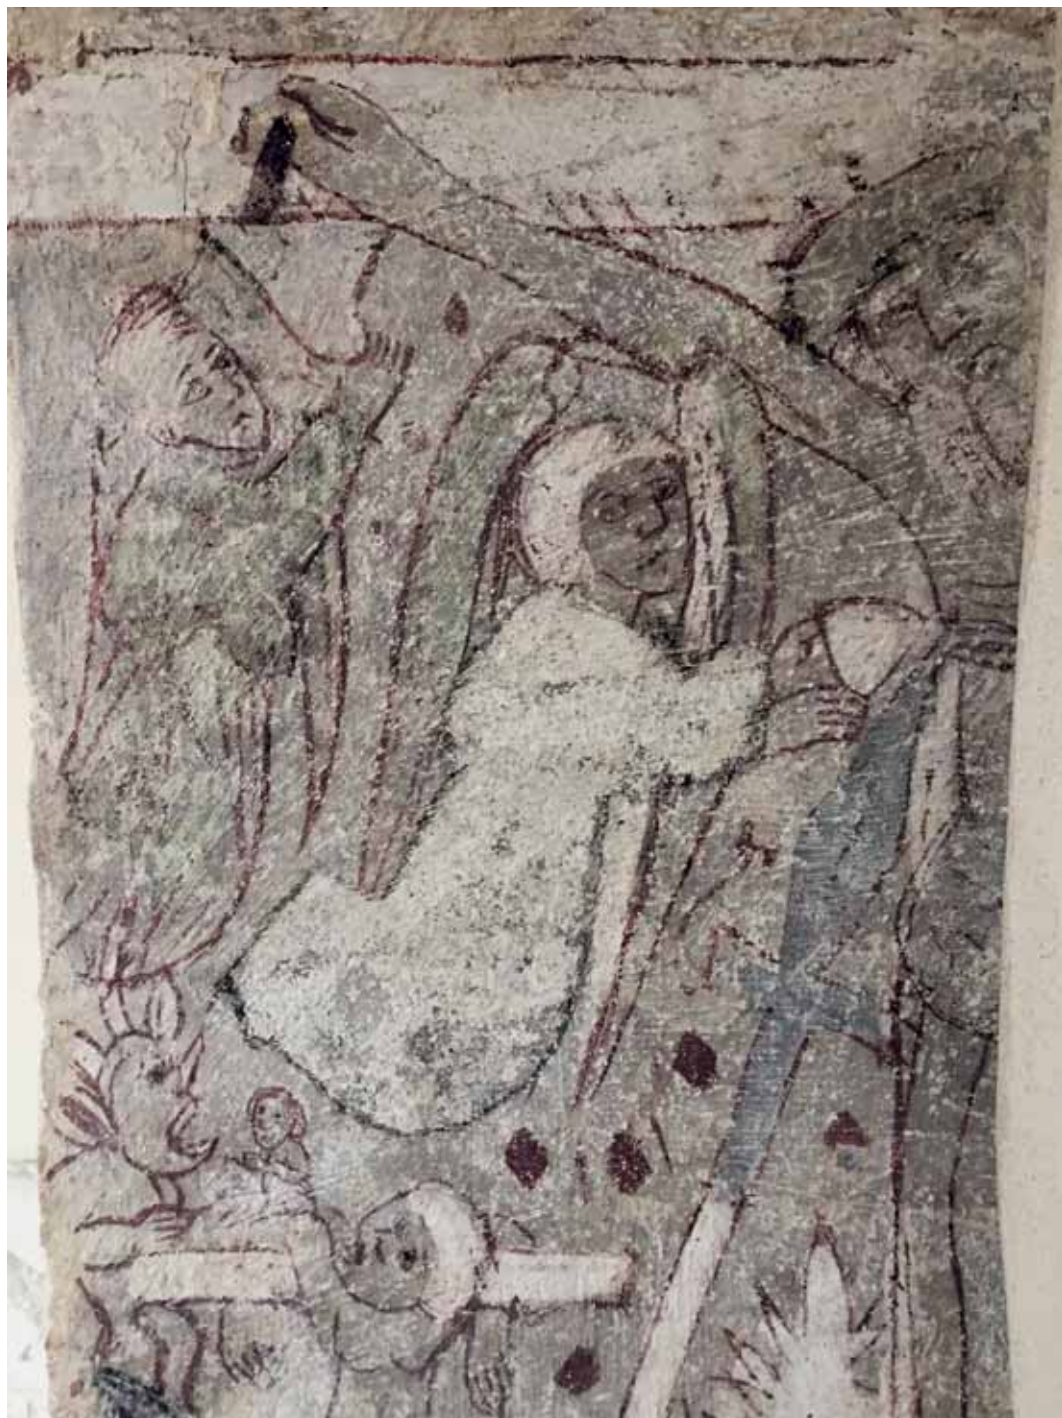
Fig. 6. Detalj av bildmotivet Korsfästelsen med rövaren Gestas vars själ tas av djävulen och två änglar samlar Kristi blod. Foto: Anna Flarup, 2018. – Detail of the Crucifixion showing the robber Gestas whose soul is taken by the devil and two angels collecting the blood of Christ.

människofigur. En tillika ovanlig detalj är bilden av två änglar samlande Kristi blod (fig. 6). I Skåne finns ingen bevarad kalkmålning av detta slag. I Öja kyrka, riven år 1895, ska dock en variant av detta motiv ha funnits. Målningarna i Öja dateras till 1400–1425 (Banning 1987, s. 253).

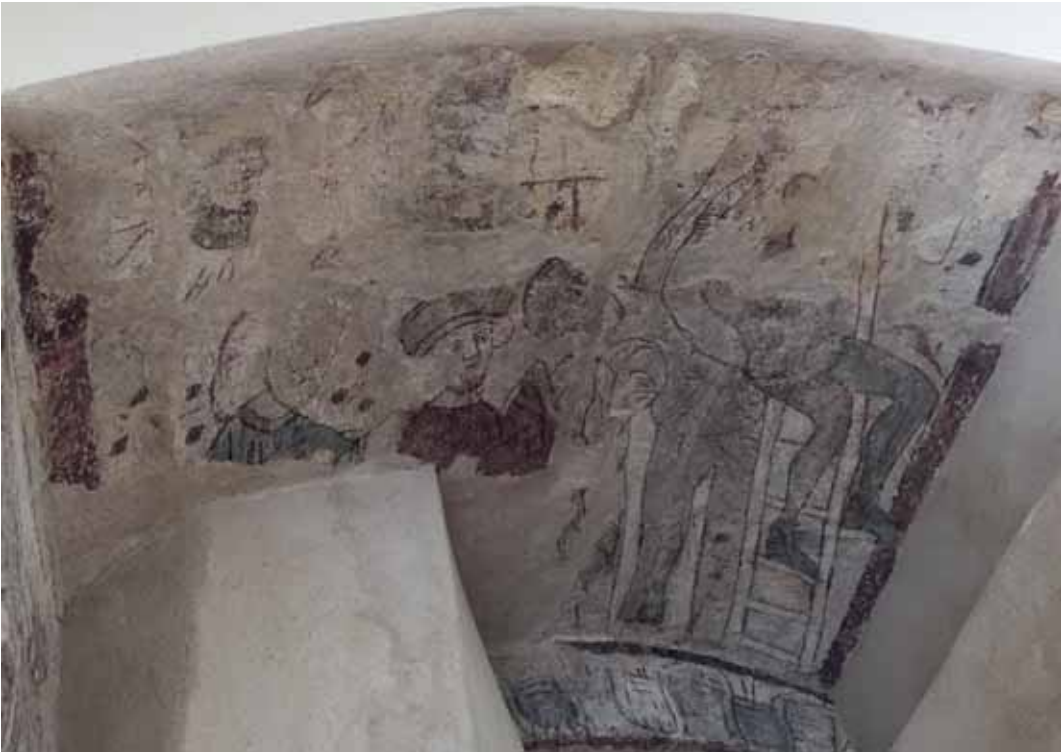
Fig. 7. Nischens välvda del. Med bildmotivet Korsnedtagningen. Foto: Anna Flarup, 2018. – The vault of the niche. The Descent from the Cross.

I nischens valv framställs Korsnedtagningen, bl.a. ses den sörjande Maria. Överst till vänster i scenen återges solen med ansiktsteckning och strålkran, symbolen för kyrkan. En förenklad band- eller bandstavsornamentering finns på nischens inre profilerade kantlist (fig. 7). Korsnedtagningen är ovanlig i kalkmålningar från skånsk och dansk medeltid. Detta motiv finns endast i tre av Skånelandskapens kyrkor. I Sölvesborg och Falsterbo, bägge daterade till ca 1425, samt i Araslöv, tillhörande Vittskövle-verkstan 1450–1475.
